Remeo Oy Långmossebergenin jätteenkäsittelylaitos

Aika: 19.10.2021 kello 12:00

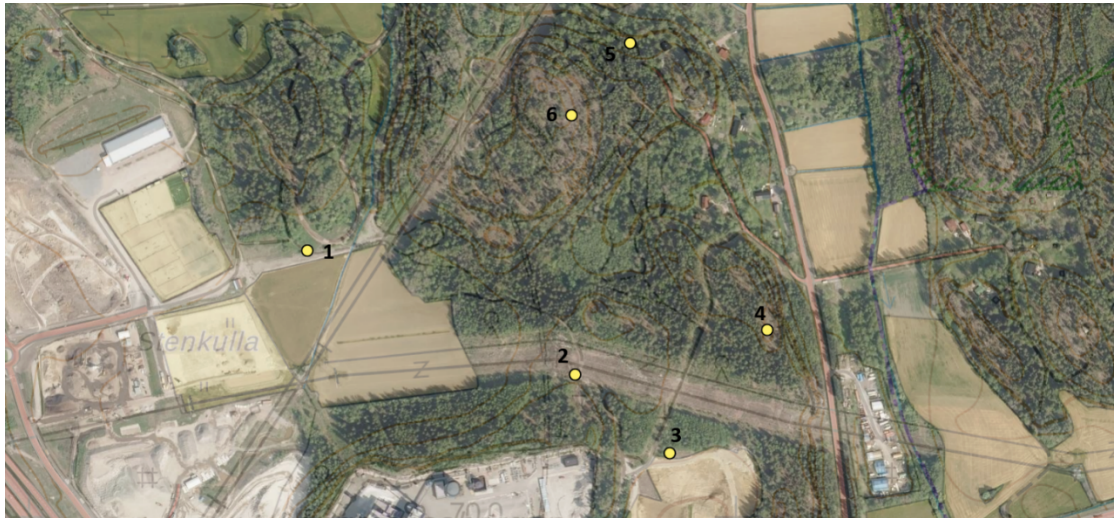
Havainnointikäynti aloitettiin Helsingin bussivarikon ja Ojanko Areenan luota, josta suunnattiin Ojangan ulkoilualueelle. Havainnointia tehtiin Ojangan ulkoilualan länsipuolisen peltoaukean laidalla, josta oli havaittavissa mm. Rudus Oy:n laitoksen toiminta. Kulkua jatkettiin ulkoilureittiä pitkin itä-länsi-suuntaiselle sähkölinjalle, jossa havainnointia aukealle alueelle kulkeutuvia ääniä. Tämän jälkeen havainnointia tehtiin Remeo Oy:n laitoksen pohjoisreunalla. Laitosalueen läheisyydestä siirryttiin havainnoimaan melutilannetta laitosalueen ja Kalliolaaksontien väliselle kallioalueelle ja edelleen Kalliolaaksontielle. Kalliolaaksontien päästä noustiin vielä ulkoilualan korkeimmalle kalliolle, joka sijaitsee niin ikään asuinalueen ja teollisuuslaitosten välissä.

Ojangon ulkoilun alueen länsiosissa havaittu melu oli erotettavissa Tieluiska Oy:n ja osin Rudus Oy:n toimintoista peräisin olevaksi sekä Kehä III meluksi (MP 1). Ulkoilun alueen eteläosissa melu oli Remeo Oy:n (MP 3) ja/tai Vantaan Energia Oy:n jätevoimalan sekä moottoritien aiheuttamaa melua (MP 2 ja MP4).

Remeo Oy:n laitoksen toiminnasta aiheutuva melu oli ELY-keskuksen havaittavissa laitoksen pohjoisreunalla (MP 3), jossa melu oli selvästi voimakkainta. Melu oli havaittavissa myös laitoksen ja Kalliolaaksontien välisen kallion laella, Sotungintien läheisyydessä (MP 4). Kallion laella melun havaittiin olevan myös kapeakaistaista. Kalliolaaksontiellä (MP 5) sen sijaan ei Remeo Oy:n laitoksen toiminnan melu ollut havaintokäynnin aikana selvästi havaittavissa. Kalliolaaksontielle erottuivat ELY-keskuksen havaintojen mukaan selvimmin läheisen autotien äänet. Kalliolaaksontielle erottui yksittäisiä vaihteita teollisuustoimintojen ääniä, mutta äänien perusteella ei ollut erotettavissa, mistä toiminnasta ne olivat peräisin. Teollisuusalueen vaihteita melu oli havaittavissa myös Ojangon ulkoilun alueen korkeimman kallion laella (MP 6).
